Analysrapport

Journalnr	JS000072-17	Sida 1 (1)
Kundnr	8498618-2095642	
Provtyp	Texturanalyser	
	Provet ankom	2017-02-10
	Analysrapport klar	2017-02-17
Provets märkning	Kolbergsbo 1:26

Jordprov, infiltrationsanalys

Provmärkning: Kolbergsbo 1:26

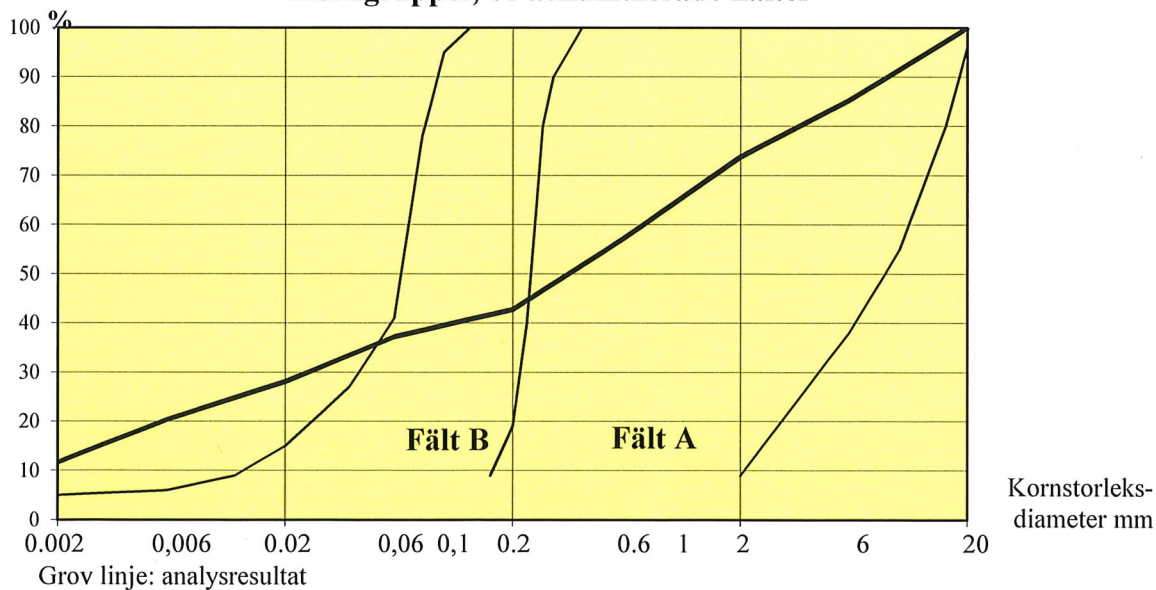
Korngrupper, % ackumulerade halter

Siktkurvan faller delvis till vänster om fält B.

Om kurvan faller utanför fälten A och B är jorden inte lämplig för infiltration
 Fältangivelser enl SNV publ 1974 nr 19.

Rekommendation: Materialet är alltför finkornigt för att lämpa sig för vanlig infiltration.

Möjliga lösningar är markbädd eller förstärkt infiltration (se Naturvårdsverkets faktablad om enskilda avlopp).
